**МНОГОКВАРТИРНЫЙ ЖИЛОЙ ДОМ ПО АДРЕСУ:
НОВГОРОДСКАЯ ОБЛАСТЬ, ПОДДОРСКИЙ
РАЙОН, С.ПОДДОРЬЕ, УЛ.ОКТЯБРЬСКАЯ Д. №52**

**Отчет по обследованию технического состояния
многоквартирного жилого дома**

18.05.20-ТО

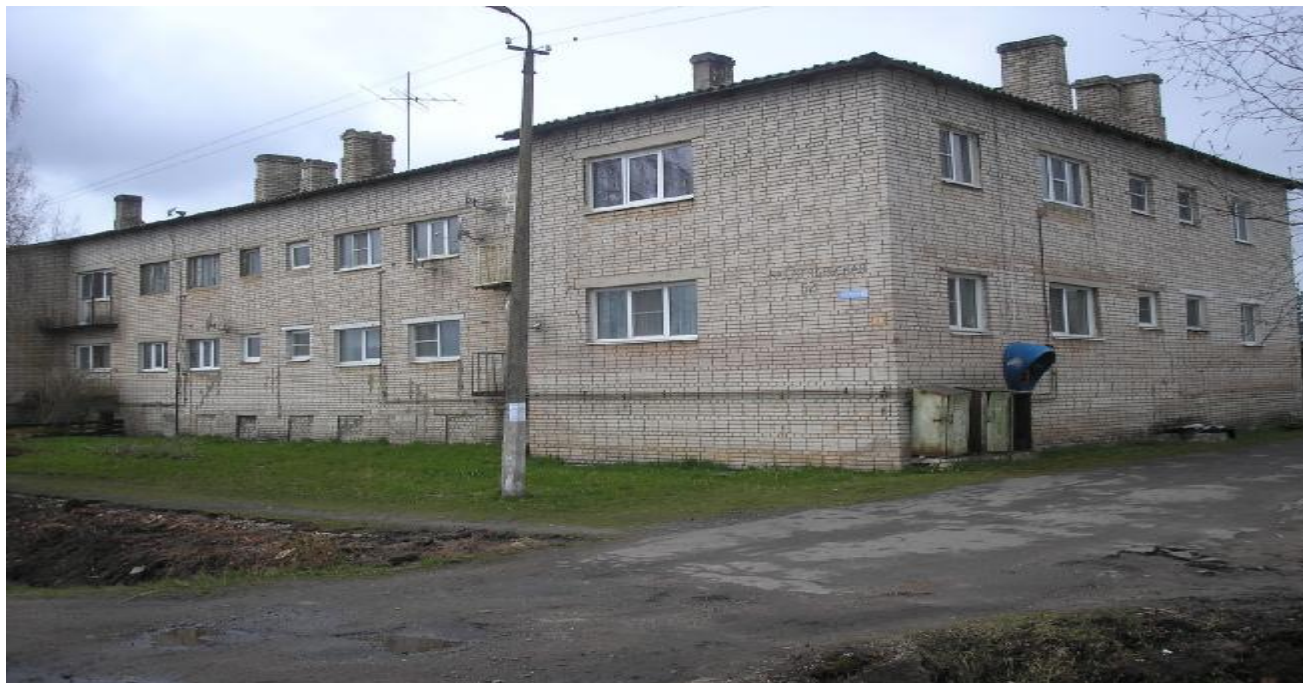
Фото №1. Общий вид спереди справа.

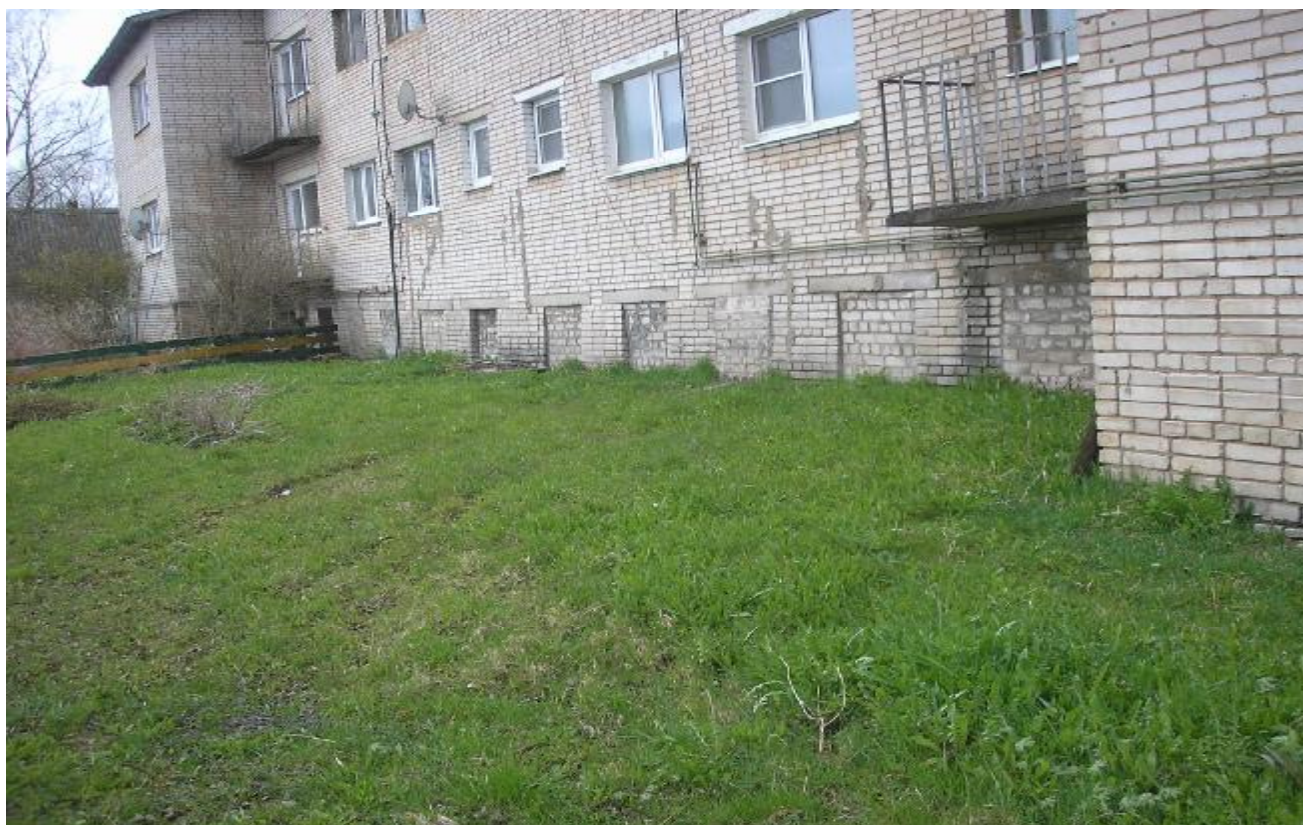
Фото №2. Общий вид сбоку справа.

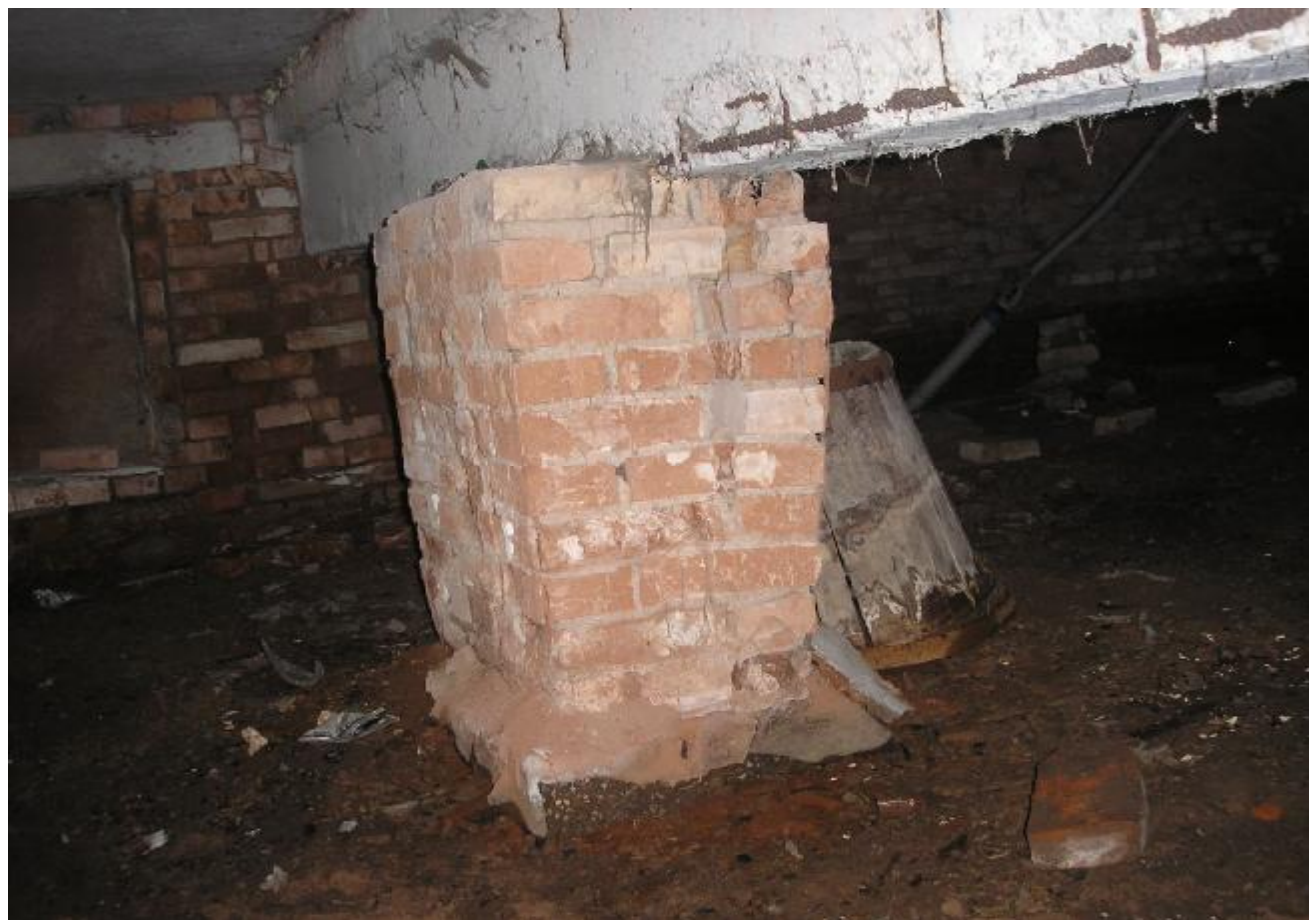
Фото № 34 Столбик под опорной балкой
