**МНОГОКВАРТИРНЫЙ ЖИЛОЙ ДОМ ПО АДРЕСУ:
НОВГОРОДСКАЯ ОБЛАСТЬ, ПОДДОРСКИЙ
РАЙОН, С.МАСЛОВСКОЕ, УЛ.ЦЕНТРАЛЬНАЯ Д.
№26**

**Отчет по обследованию технического состояния
многоквартирного жилого дома**

Новгородская область Поддорский район, с. Масловское, ул. Центральная, дом № 26

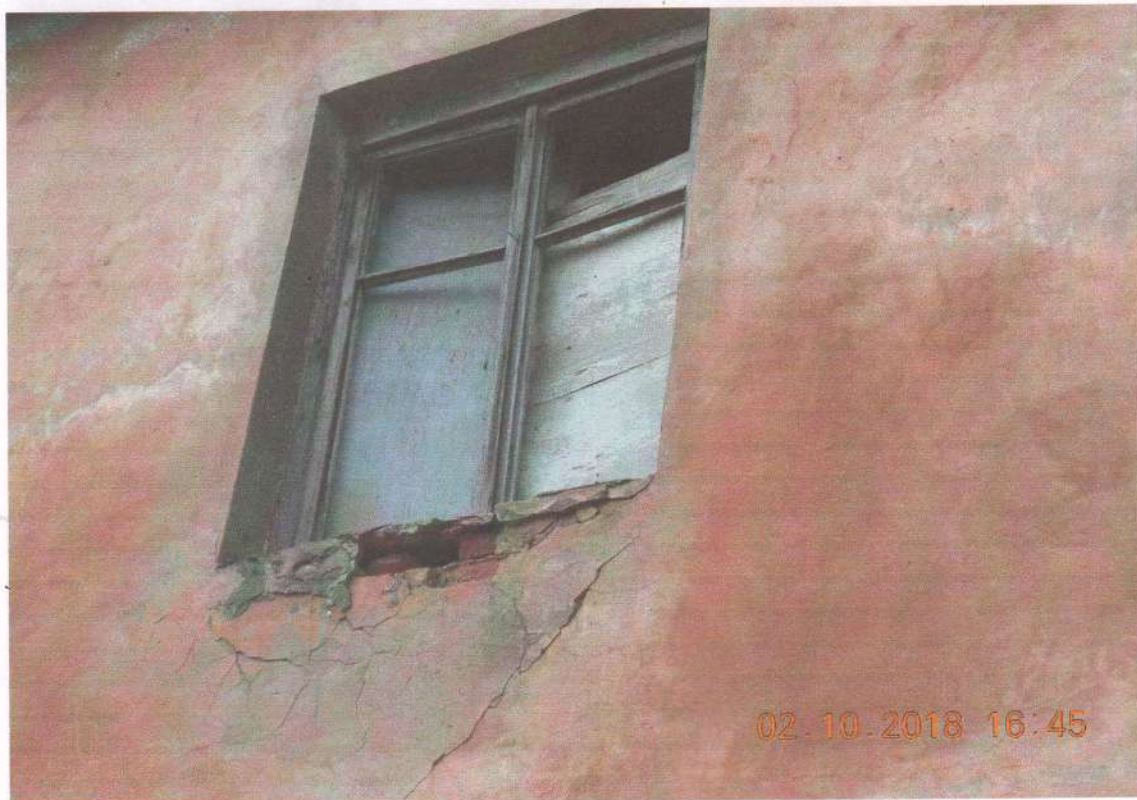
Наблюдается загнивание и перекос рам. Стекла выбиты. В 40 % окон рамы отсутствуют. Проемы окон на дворовой стороне здания разрушены.

Состояние неудовлетворительное.

Фото №3. Проемы окон.

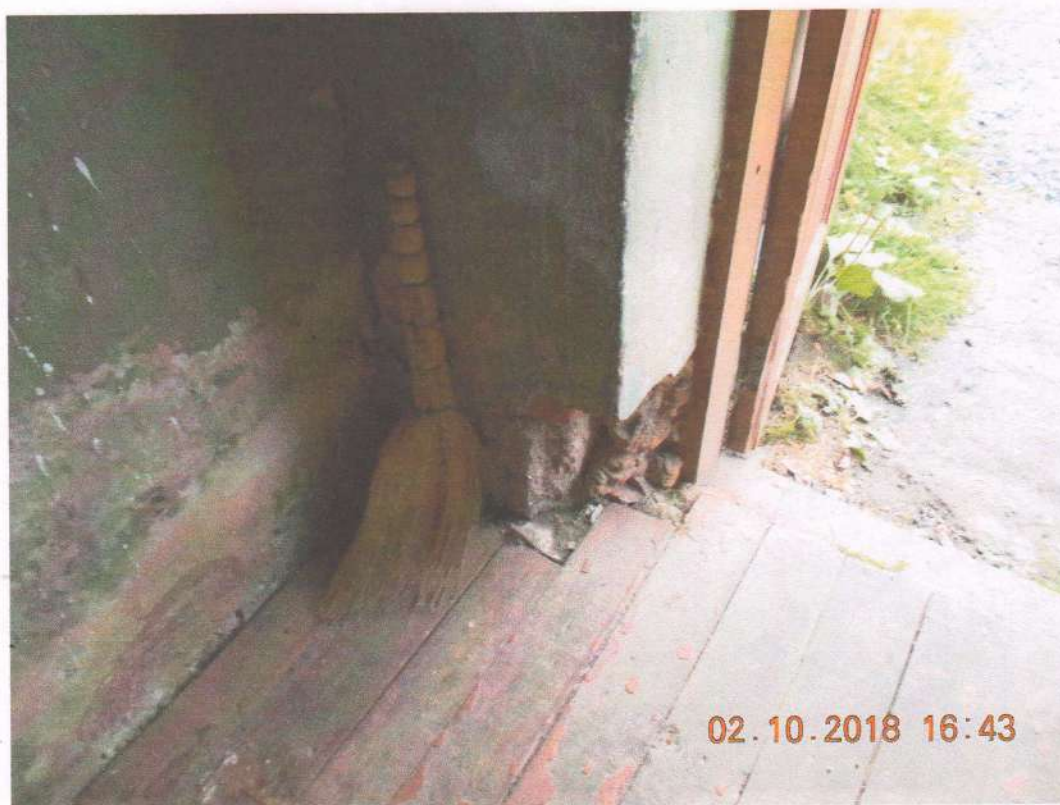
Состояние пола аварийное.

Фото №5. Состояние пола.

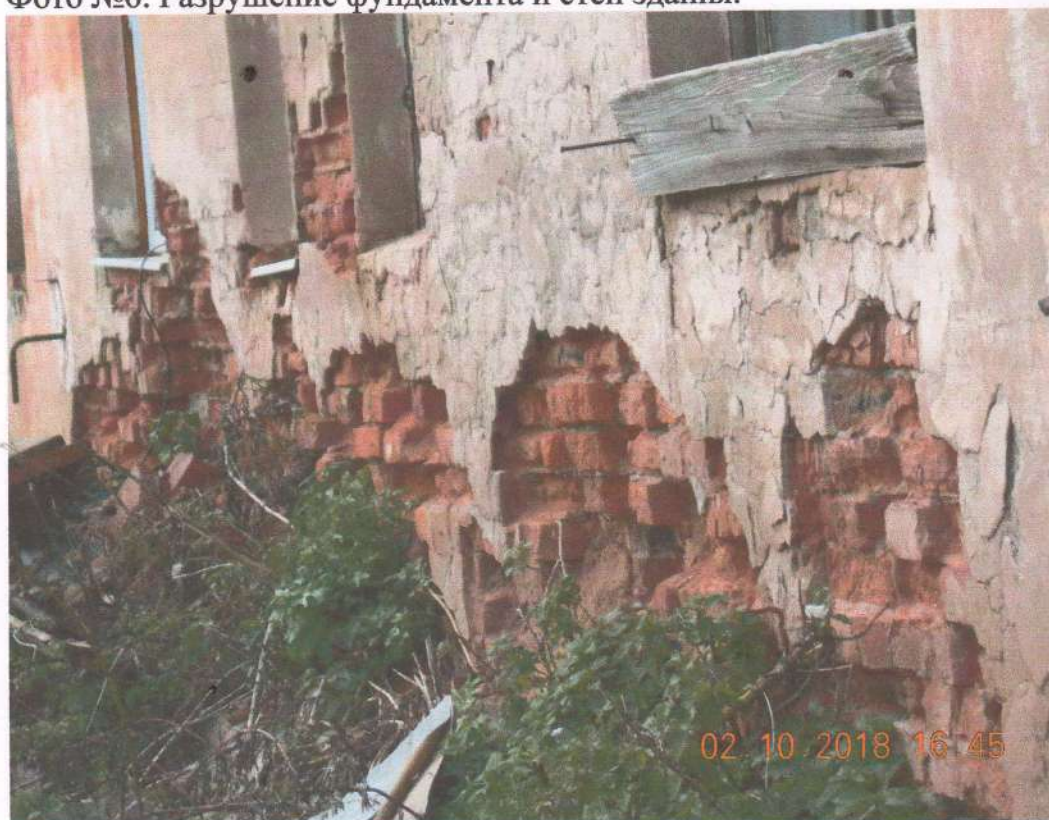
Фундаменты – бутовый ленточный - разрушение по всему периметру здания.

Состояние фундамента неудовлетворительное.

Фото №6. Разрушение фундамента и стен здания.

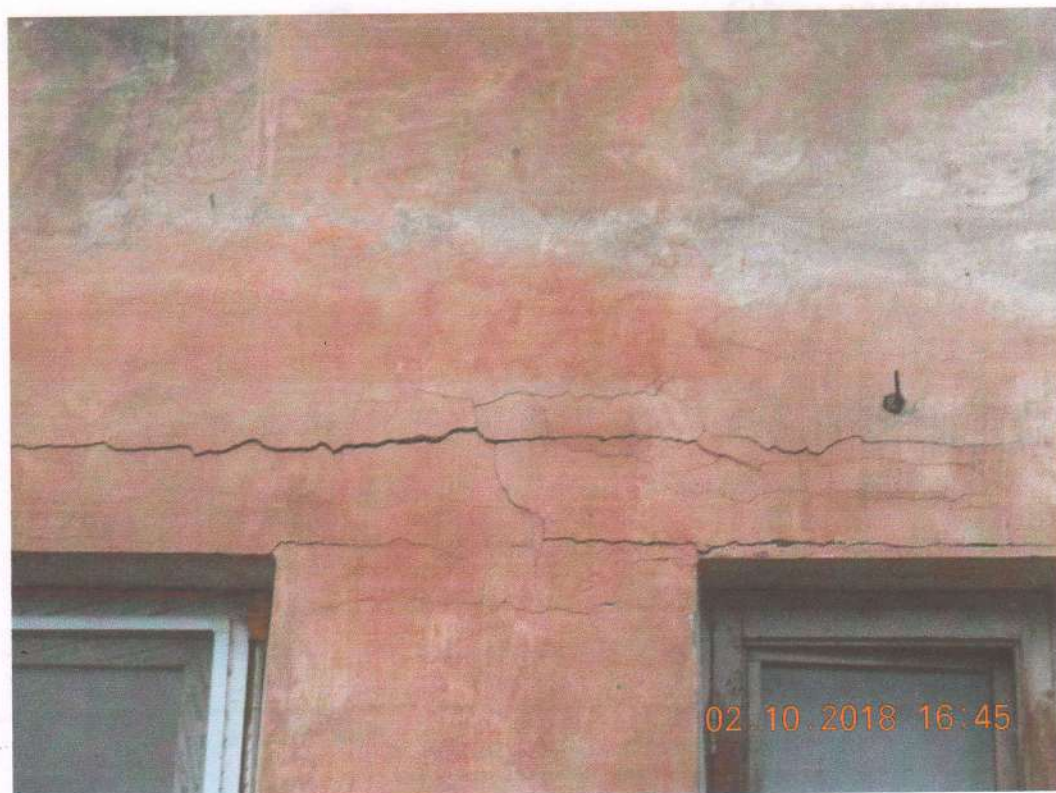
Наружные и внутренние стены - кладка из кирпича, архитектурные элементы стен - кладка из керамического пустотного и полнотелого кирпича. Снаружи оштукатурены и окрашены фасадными красками, изнутри оштукатурены, окраска и оклейка обоями. Многочисленные трещины шириной до 10 мм и отслоение штукатурки фасада фрагментами площадью до 5 м², разрушение кладки стен в районе карниза и ендов кровли на глубину до 140 мм, многочисленные вертикальные и горизонтальные трещины кладки наружных стен шириной более 5 мм. Состояние стен ограничено работоспособное.

Фото №7. Трещины в несущих стенах
